ESTUDIO DE ZONAS FRAGILES Y DE ALTO RIESGO EN LOS CAUCES  
Y RIBERAS DE LOS RIOS PANCE, LILI, MELENDEZ Y CALI EN LA ZONA  
URBANA Y SUBURBANA DEL MUNICIPIO DE CALI

**INFORME FINAL**

Santiago de Cali, marzo de 1997

**Preparado por  
INGESAM LTDA  
Ingenieros Consultores**

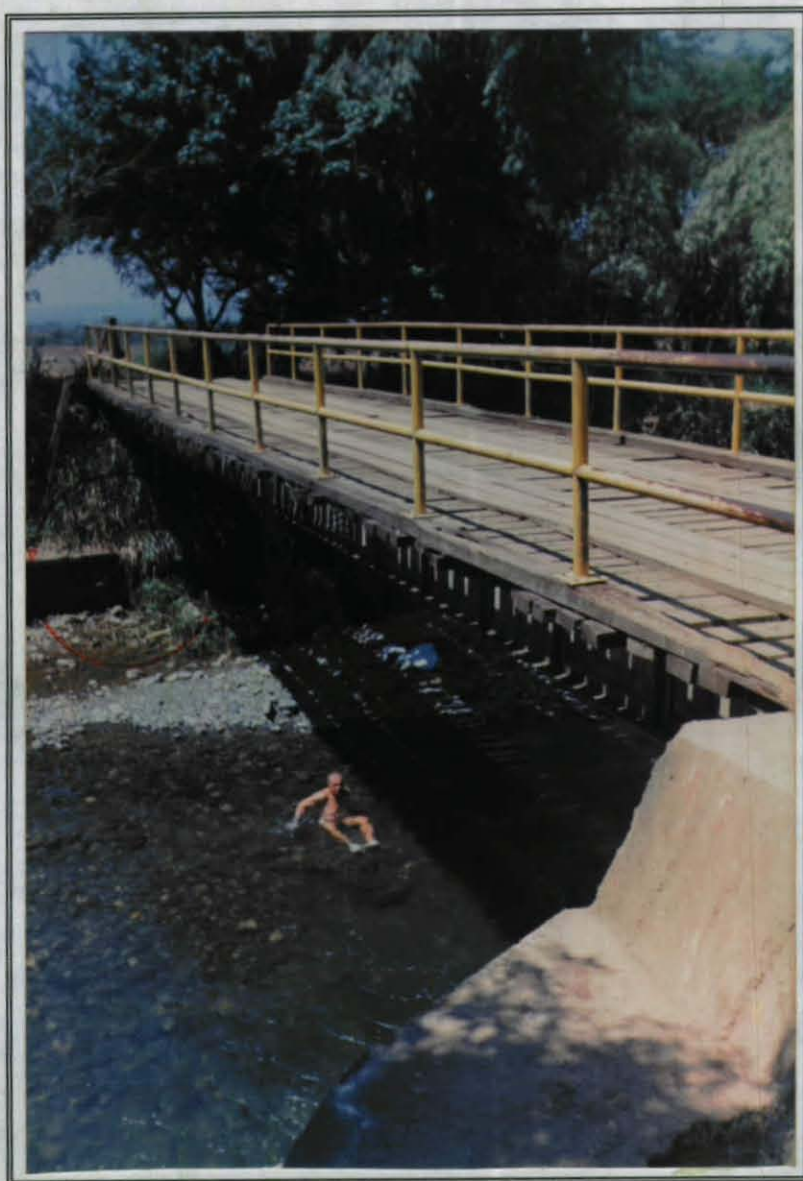
**FOTOGRAFIA P 19**

Puente de La Viga, se observa en el muro el nivel alcanzado por las aguas.

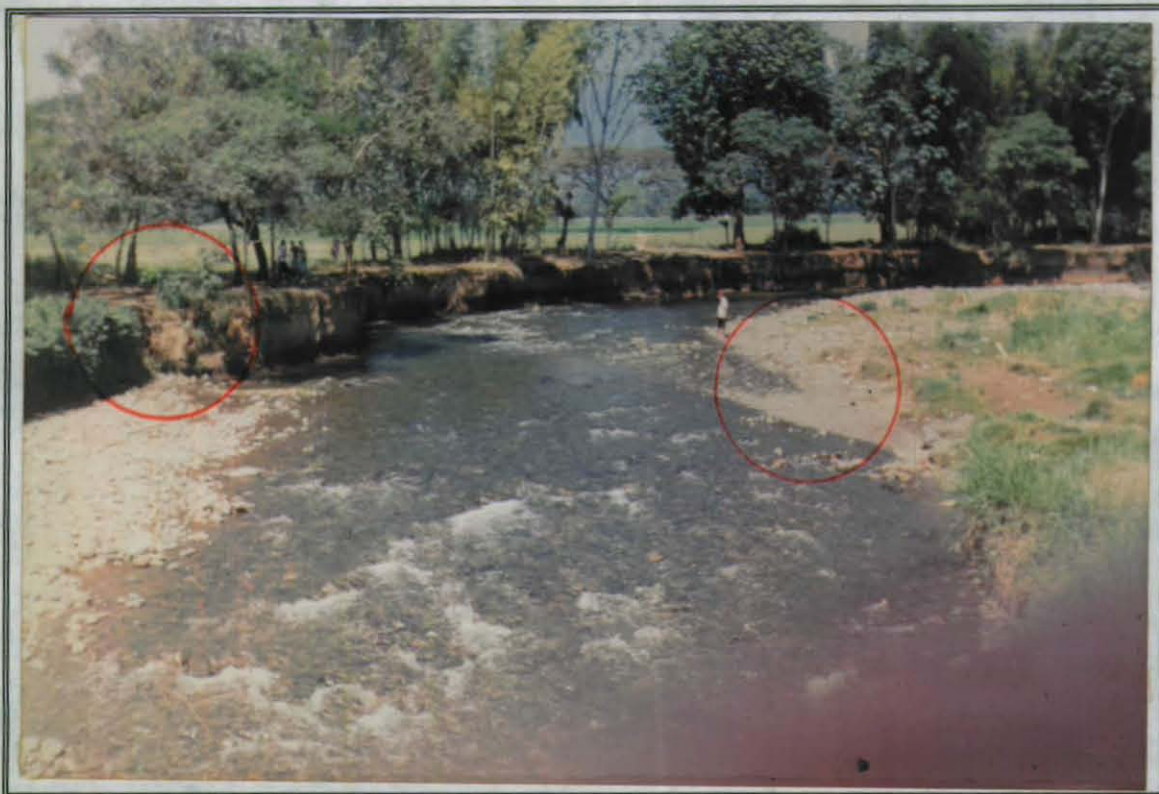
✓ FOTOGRAFIA P 20

Erosión de margen derecha del río en La Viga, alta probabilidad de inundación hacia la margen izquierda.

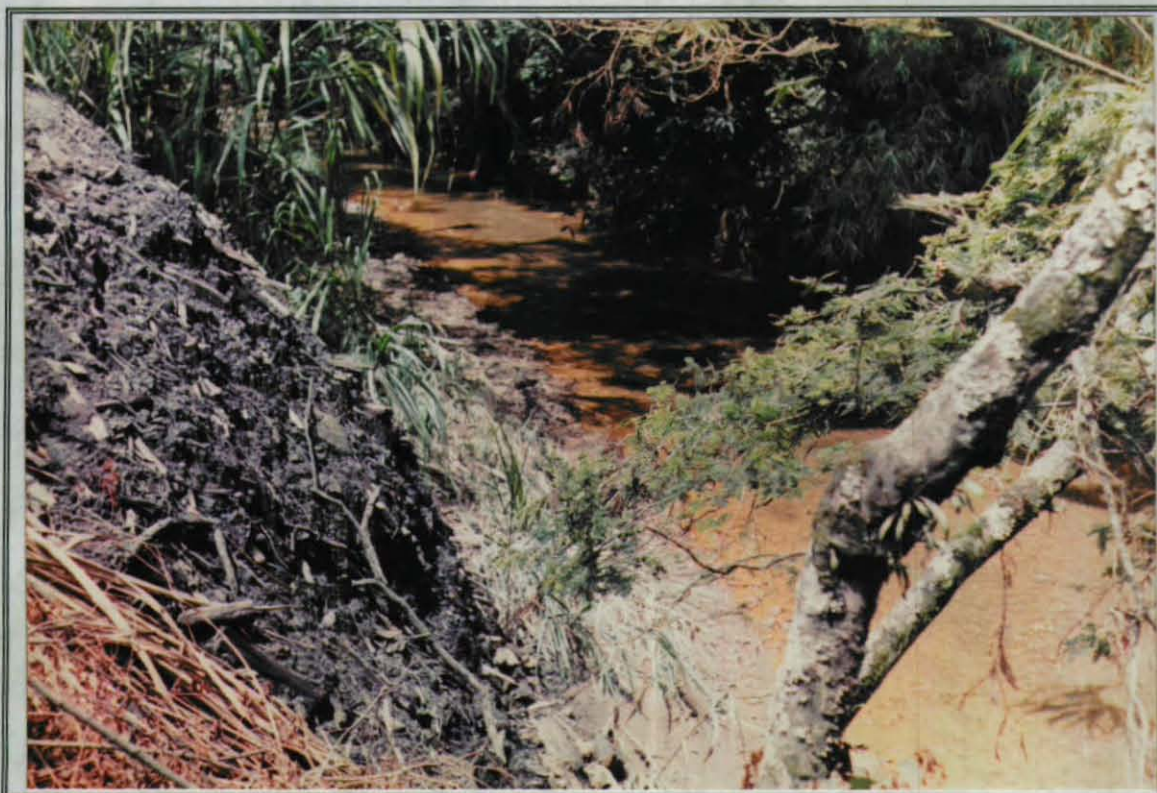
**FOTOGRAFIA L1**

Río Lili. Vista hacia aguas arriba desde el puente de acceso a las minas de Cementos del Valle. Obsérvese la contaminación de las aguas del río por capa rosa proveniente de las betas de carbón. A la izquierda dispersión de escombros de la mina.

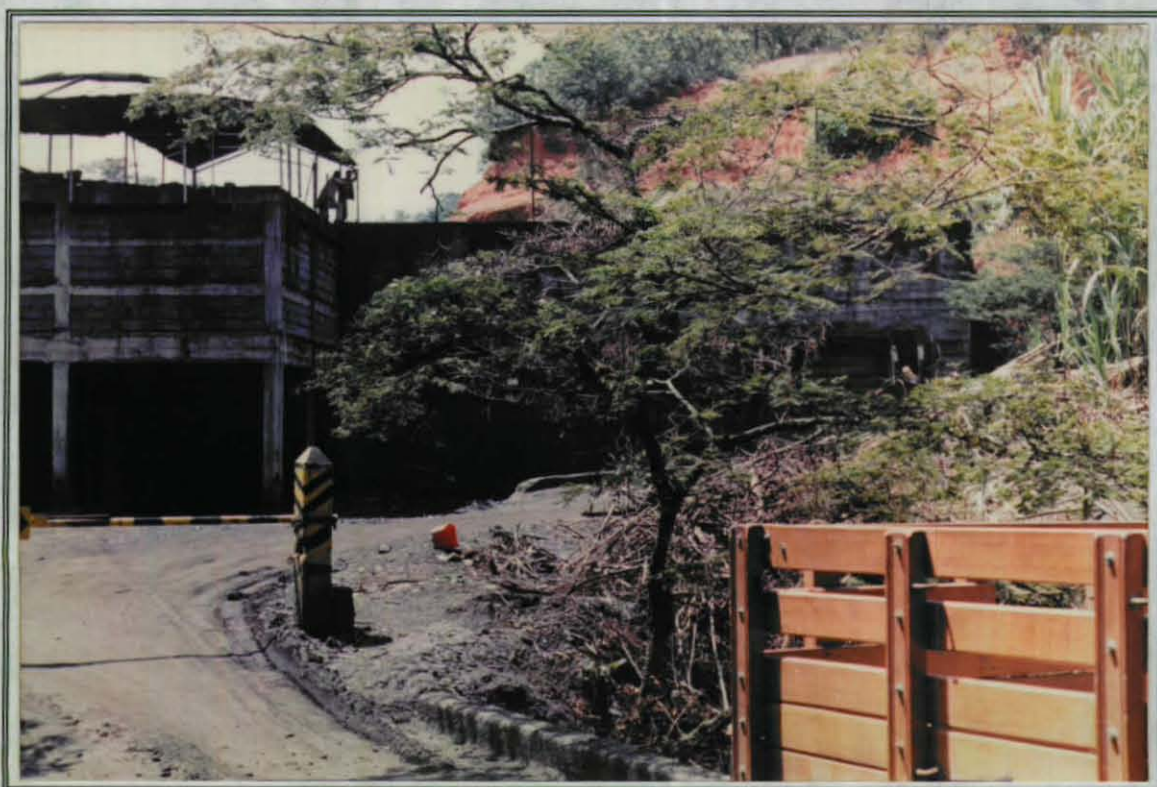
**FOTOGRAFIA L2.**

Estructura de la tolva de la mina en la zona protectora de aguas del río Lili

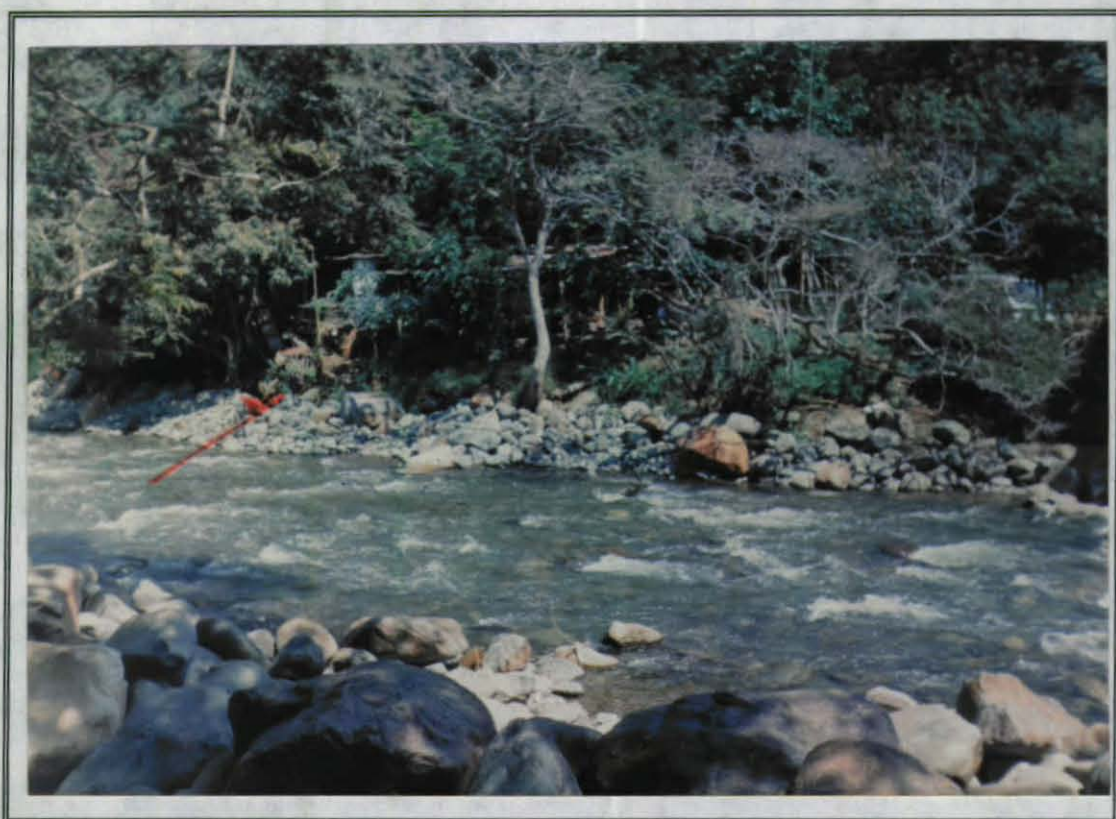
**FOTOGRAFIA P 22**

Invasión de la franja de protección derecha del río.

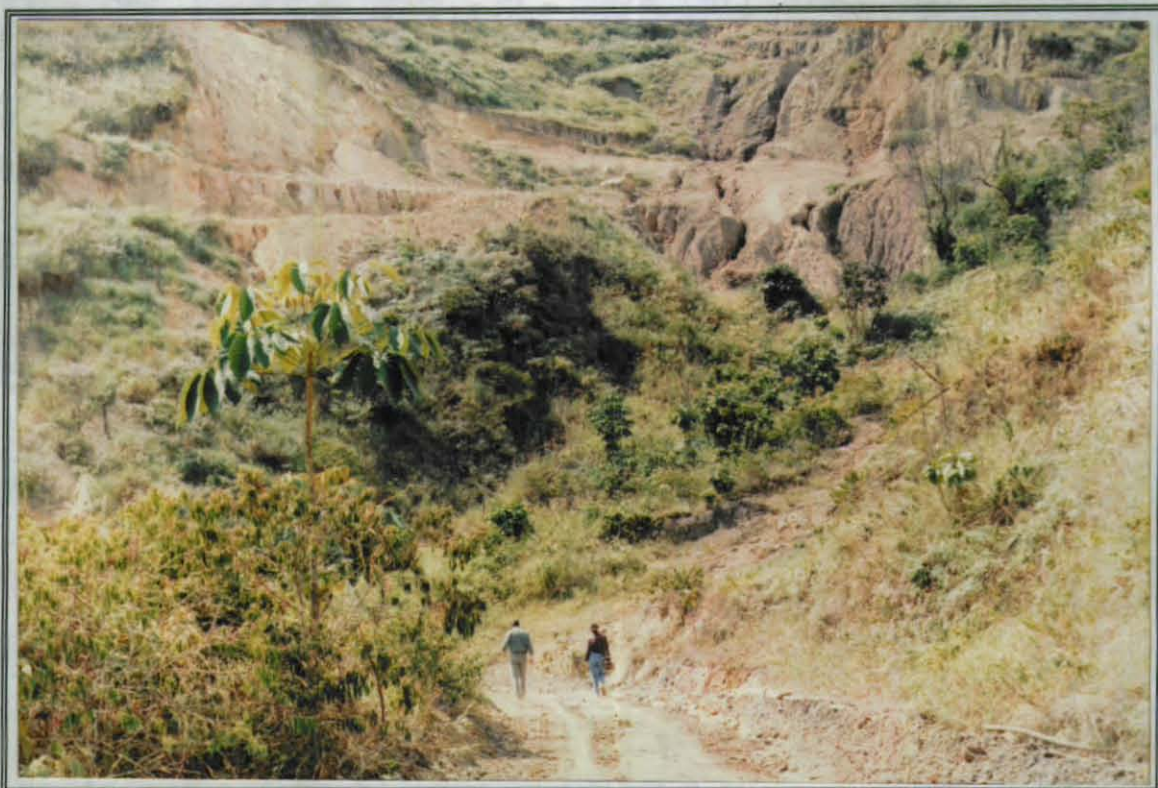
✓ **FOTOGRAFIA L4A.**

Vista general del área inestable por la explotación del carbón. Cuenca del Río Lili.

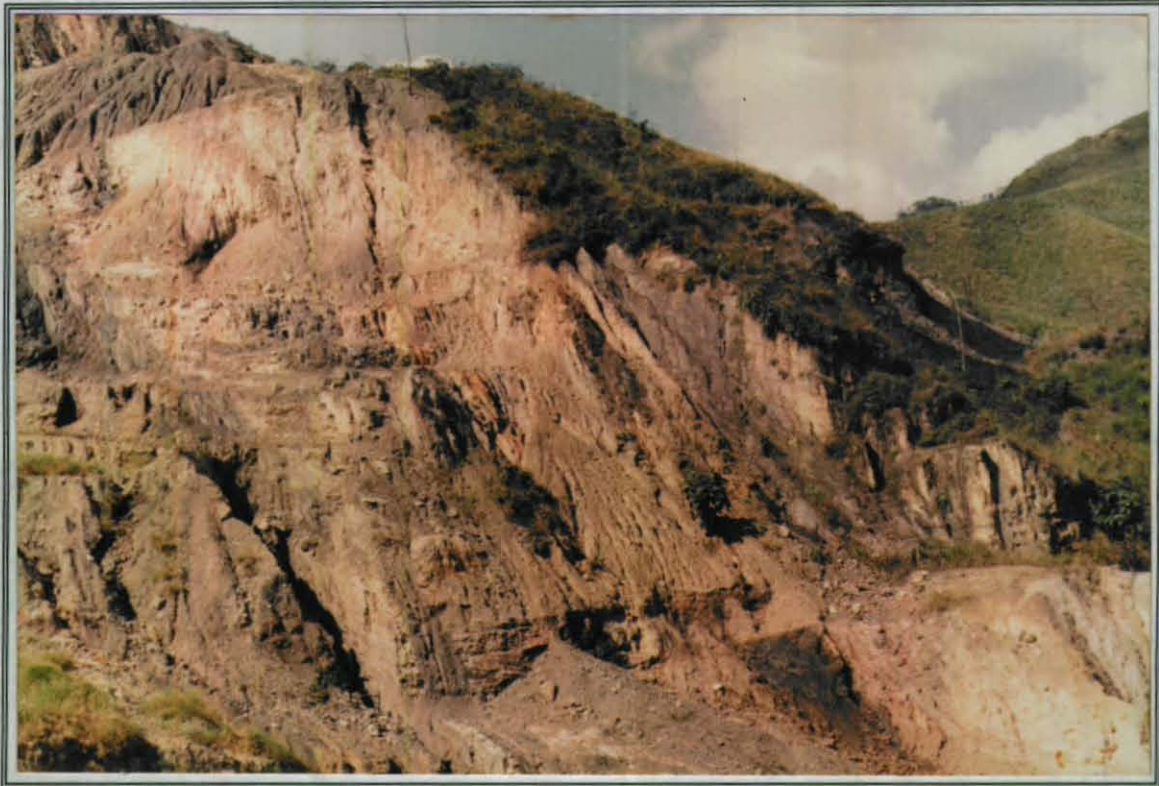
**FOTOGRAFIA L5**

Sitio en avanzado estado de erosión por la explotación del Carbón Cuenca del Río Lilli

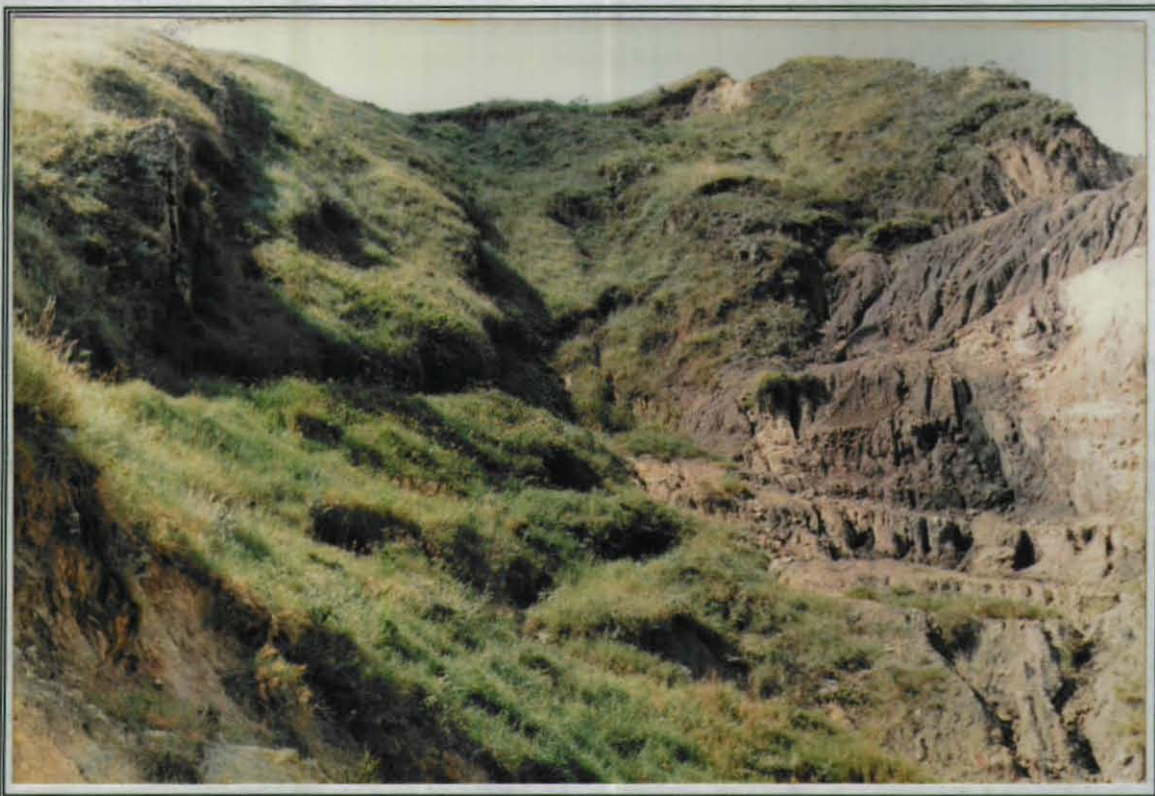
**FOTOGRAFIA L6A.**

Sitios en avanzado estado de erosión por la explotación del Carbón. Cuenca del Río Lili.
